Arqueología y comunidad en el inmueble de la calle Defensa 1344, Buenos Aires, Argentina

Archaeology and Community in the Defensa 1344 Building, Buenos Aires, Argentina

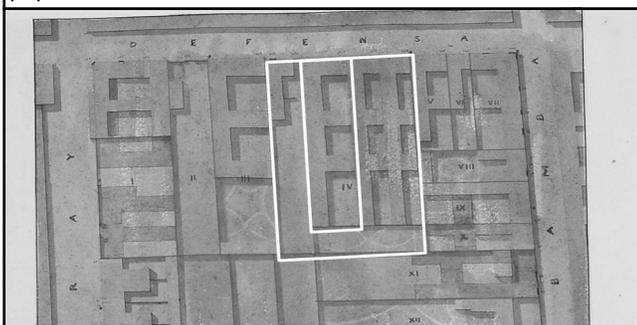
Figura 2. Planimetría del catastro de Pedro Beare de 1861, donde se localiza la propiedad.

Aplicando el método de la arqueología histórica, para abordar de forma dialéctica la documentación histórica y el registro arqueológico, se inició una investigación de archivo para localizar fuentes que nos permitiera una interpretación inicial de la biografía del inmueble. Su localización en el primer catastro de la ciudad de Buenos Aires, relevado por el ingeniero inglés Pedro Beare, aportó la primera idea de la vivienda (figura 2). Hacia 1861, fecha del relevamiento, la casa estaba dentro de una propiedad que abarcaba las dos casas contiguas hacia el norte, un gran terreno con una pequeña construcción hacia el sur y otro terreno baldío hacia el este. La propiedad aparece a nombre de doña Manuela Bavio y contaba con treinta y tres habitaciones construidas en planta baja, todas de material, que no era poca cosa para la época. Además, poseía siete ventanas de piedra con rejas y alumbrado a base de gas.

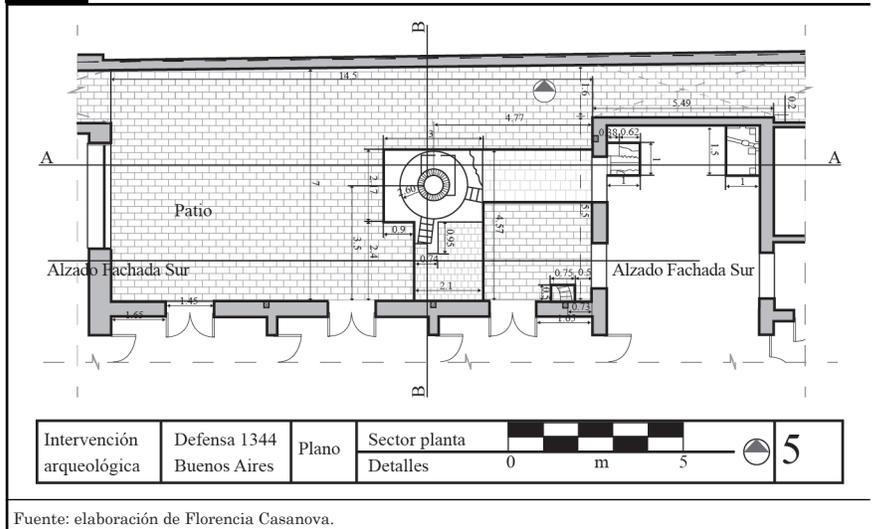
Figura 3. Plano del primer patio. Localización de las áreas excavadas.

En el primer patio (figura 3), la excavación permitió detectar el piso original de ladrillos y un aljibe que recibía el agua de lluvia a través de tres canales que desaguan en su interior y que tienen continuidad en los muros contiguos. La búsqueda del aljibe se enfocó desde la información que proporcionó el plano de 1890, donde figuraban cuatro canales de desagüe que se conectaban a la estructura subterránea. Pero, al contrastar la información con el registro arqueológico, resultó que dos de los canales se conectaban en un punto intermedio antes de llegar al aljibe. Esta estructura poseía un brocal de 60 cm de diámetro, que luego se ensanchaba hasta llegar a 1.80 m de diámetro. De forma circular abovedada, el aljibe está construido de ladrillos con un revoque interno para lograr su impermeabilización, lo que estaba reglado en el siglo XIX como consecuencia de la contaminación de las aguas y las enfermedades que asolaban la ciudad porteña. Su tipología constructiva parece corresponder a mediados del siglo XIX o posterior (figura 4).

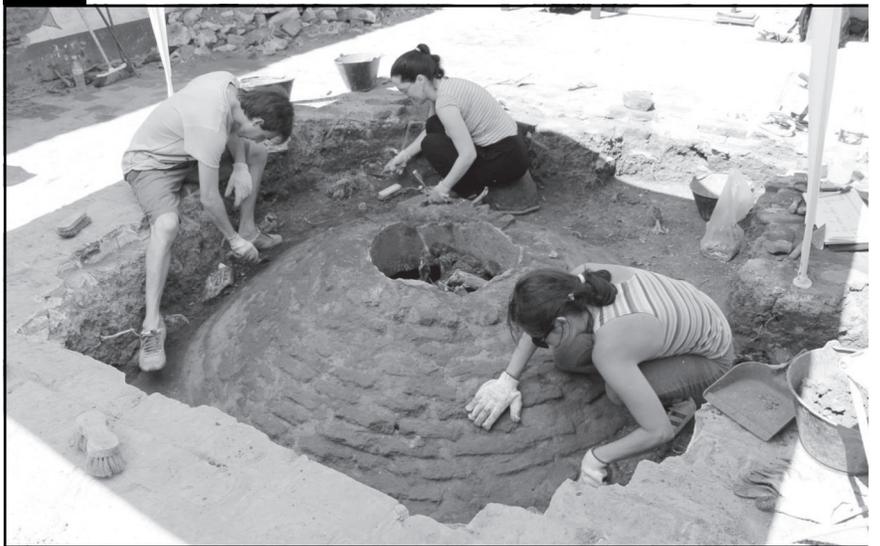
Figura 4. Excavación del aljibe localizado en el primer patio.

Al interior del aljibe, en el primer patio, el proceso de excavación fue arduo. El reducido espacio limitó a que una sola persona trabajara hasta que el diámetro de la estructura permitiera que otro se sumara. Luego del abandono de este tipo de estructura, suele suceder que se utilice para arrojar basura y sobre todo escombros de posteriores remodelaciones y trabajos constructivos. Este fue el caso del aljibe de Defensa 1344. A pesar de esto, allí también encontramos evidencias de la vida cotidiana que aportan datos relevantes para la investigación. Entre fragmentos de pipas para fumar tabaco, botones, fragmentos de vajillas y botellas, se halló lo que a primera vista parecía ser una moneda. Las monedas son indicadores cronológicos valiosos, pues proporcionan fechas concretas que contribuyen a la datación relativa del registro arqueológico. Luego de una primera limpieza se pudo determinar que correspondía a una moneda del reinado de Carlos IV, con fecha de 1805. Esto sugería una cronología más temprana de lo que se pensaba para el contexto excavado, lo que se descartó precisamente por las relaciones estratigráficas del depósito y su relación con otros materiales que indicaban en conjunto algún momento del siglo xx. Y se puso de manifiesto la posibilidad de que la moneda haya sido descartada o perdida en el siglo xx. Su análisis en el Laboratorio de Arqueometalurgia de la Facultad de Ingeniería de la Universidad de Buenos Aires dio resultados inesperados. Si bien estaba acuñada, como una moneda, su composición metalográfica no era la que se esperaba para una de ocho reales, pues solían ser de plata. En cambio, una aleación de latón conformaba la pieza, que además tenía un agregado en el reverso que parece haber sido para colgar o sostener, quizás como botón. Esta pieza todavía está en estudio y sus resultados apuntan de manera tentativa hacia tradiciones locales relacionadas con los gauchos.

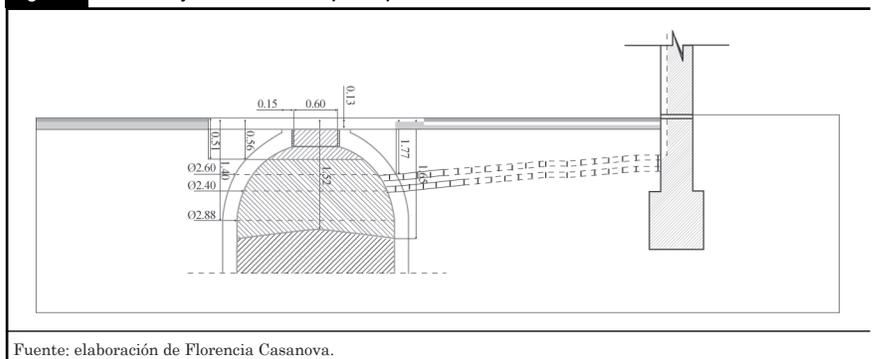
Figura 5. Perfil del aljibe excavado en el primer patio.

Luego de excavar el interior del aljibe y llegar a la profundidad donde se detectaron las conexiones de los canales de desagüe (figura 5), nos sorprendieron días lluviosos, lo

cual implicó que los canales retomaran su otrora función y comenzaran a llevar agua al aljibe. Si bien se complicó el trabajo arqueológico, lo significativo fue que uno de los canales no funcionaba y condujo a ahondar en la conexión de la pared y el piso. Para nuestra sorpresa, hallamos no sólo restos del caño de cerámica del desagüe, sino también una botella de gres de dos tonos, usualmente destinada al consumo de cervezas, aunque también se conoce que fue utilizada para agua mineral. El contenedor, procedente de la ciudad escocesa de Glasgow, corresponde a la fábrica de Henry Kennedy, la cual produjo desde 1866 hasta 1929 (Schávelzon, 2001). Sin embargo, la durabilidad del gres contribuyó a que los contenedores se reutilizaran hasta quebrarse, por lo que fue común su uso mucho después que dejaran de producirse. En este caso es probable que el desagüe haya sido obstruido cuando el aljibe entró en desuso, alrededor de 1890.

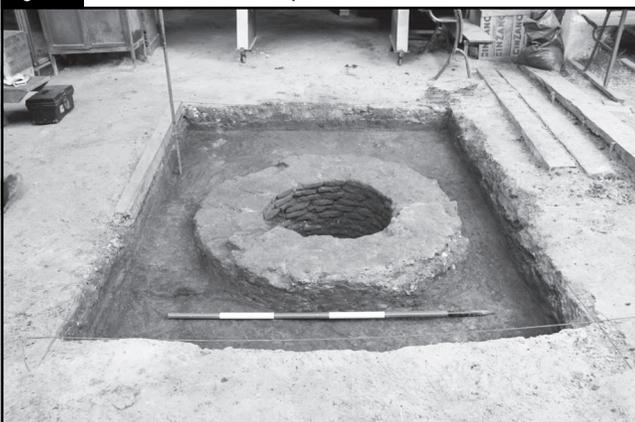
Figura 6. Excavación de uno de los pozos encontrados en el fondo de la casa.

Mientras los trabajos de remodelación continuaban, nosotros nos encontrábamos analizando en el laboratorio todo el material recuperado, que suele ser un proceso largo, sin dejar de monitorear el sitio. Un llamado de sus propietarios nos alertó sobre el hallazgo de dos estructuras subterráneas que aparecieron al levantar el piso del anfiteatro. Ambos casos parecen corresponder a estructuras sanitarias, aunque tipológicamente diferentes. Una de ellas parece haber estado relacionada con un baño o una cocina a través de un canal de desagüe fabricado con ladrillos. Una de las estructuras posee un brocal de ladrillos de 1m de profundidad basado sobre la tosca, donde el pozo continúa al menos por 3 m más (figura 6). Como detalle de interés, se detectó una serie de agujeros en la tosca que seguían un patrón de distribución regular: se hallaban siempre encontrados en la pared del pozo y a una altura casi constante. Estas tipologías de pozos excavados en la tosca parecen repetir el mismo patrón, que se ha interpretado como huellas constructivas hechas durante su excavación como vía para escalar hacia la superficie. Las evidencias arqueológicas de este conjunto nos remontan a principios del siglo XIX.

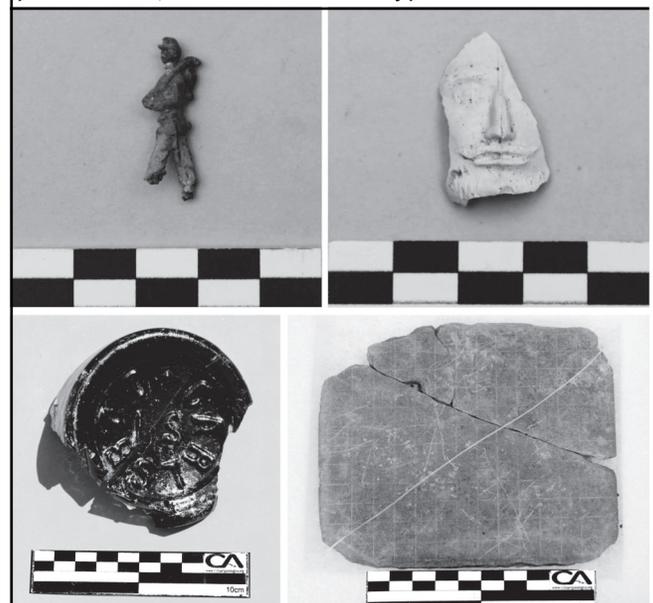
Figura 7. Evidencias arqueológicas: soldadito de plomo, fragmento de una pipa para fumar tabaco, base de una botella de vidrio y pizarra.

Las evidencias arqueológicas constituyen una de las vías de acceso al conocimiento del pasado, aunque los artefactos no hablan por sí mismos. Es la interpretación que realiza el arqueólogo lo que le da sentido en su contexto histórico y social para generar narrativas sobre el pasado. En el caso de Defensa 1344 las evidencias están contribuyendo, en sentido general, al conocimiento de la vida cotidiana durante el siglo XIX en el barrio de San Telmo y la ciudad de Buenos Aires. En especial, se está trabajando sobre el rol de la infancia y su visibilidad, las costumbres alimenticias, la memoria y la identidad (figura 7).

(figura 7). Lo inédito del hallazgo es que en treinta años de excavaciones arqueológicas en la ciudad de Buenos Aires es la primera vez que aparece un soldadito de plomo, a tal punto de comenzar a cuestionar su ausencia y buscar explicaciones posibles, como el reúso del plomo. Esta pieza, de poco menos de 2 cm de largo, nos recordó, como no podía ser de otro modo, el famoso cuento de Andersen: *El soldadito de plomo*, pues su descripción coincide en cada detalle: en marcha con uniforme de pantalón rojo y chaqueta azul, ajustada a la cintura, mirada al frente y fusil sobre el hombro, con mochila en la espalda y una gorra peculiar. Un detalle interesante es el color del soldado en sí mismo: un tono negro que hace pensar en la posibilidad de un soldado africano o afrodescendiente que pudiera formar parte de los ejércitos locales (Hernández de Lara, 2014).
